SERVICIUDAD ESP
Empresa Industrial y Comercial del Estado
NIT. 816.001.609-1
NUIR 1-661700002

PLAN DE CONTINGENCIA DE LOS SISTEMAS DE SUMINISTRO DE AGUA PARA CONSUMO HUMANO DE SERVICIUDAD E.S.P. E.I.C.E.

AÑO 2022

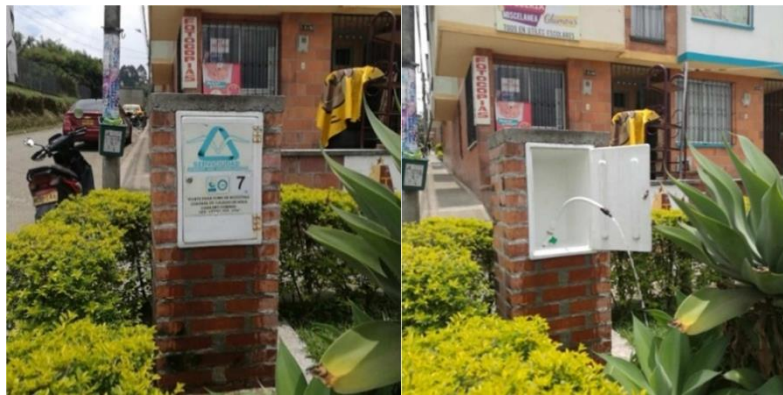
En SERVICIUDAD E.S.P. E.I.C.E existen quince (15) puntos de muestreo concertados con la autoridad sanitaria y materializada, los cuales están protegidos con una caja fabricada en fibra de vidrio, empotrada en una estructura de ladrillos en cuyo interior se encuentra la manguera que se conecta a la red de distribución, provista de una boquilla en el extremo, lo que permite las buenas prácticas para la recolección de las muestras microbiológicas. En las siguientes imágenes se pueden apreciar algunos puntos de muestreo:

Imagen 5. Puntos de muestreo de agua

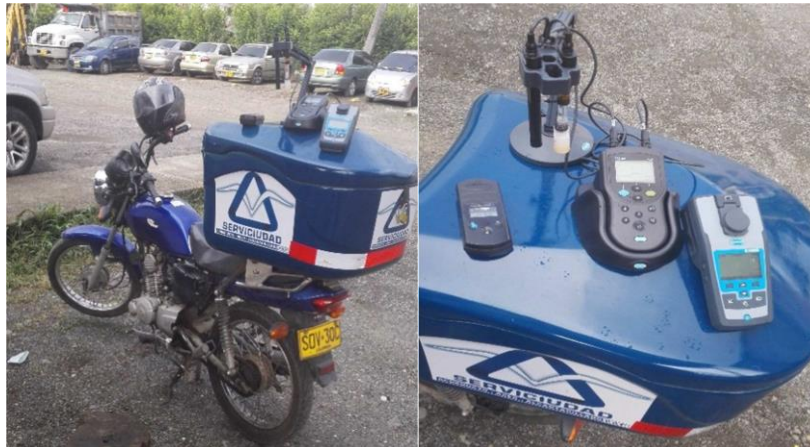
Imagen 7. Equipos de campo en análisis fisicoquímicos en campo

- Fallas en los equipos de medición: Se cuenta con un programa anual de mantenimiento, calibración y verificación de equipos que se registra en el formato “STFO-53 PROGRAMA DE MANTENIMIENTO, CALIBRACIÓN Y VERIFICACIÓN DE EQUIPOS”. Este programa se lleva a cabo de manera anual de manera que se hace un seguimiento a cada uno de los equipos utilizados en los laboratorios y en los equipos de campo utilizados en la toma de muestras de la red de distribución.
