**PLAN DE EMERGENCIA Y CONTINGENCIA SERVICIO DE ACUEDUCTO,
ALCANTARILLADO Y ASEO DE SERVICIUDAD E.S.P. E.I.C.E.**

AÑO 2024

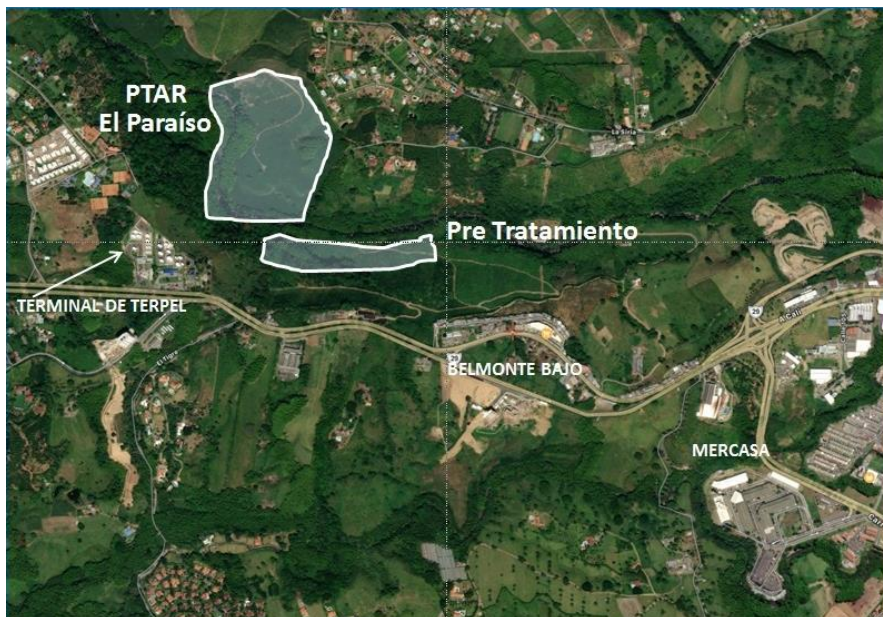
Imagen 18. Localización General de la PTAR

El plan de inversión priorizado consiste en la construcción de la planta de tratamiento de aguas residuales en el lugar denominado El Paraíso y la construcción del sistema de colectores interceptor Otún, túnel Otún-Dulcera y túnel Consotá-Otún y emisario final; así como los interceptores del municipio de Dosquebradas.
